アルミニウム合金鋳物の熱間しごきスピニング加工

塑性加工研究室 磯村 勇太

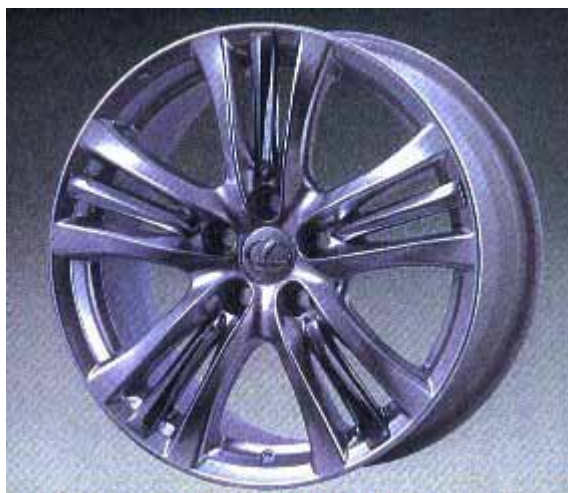
鋳造されたアルミホイール

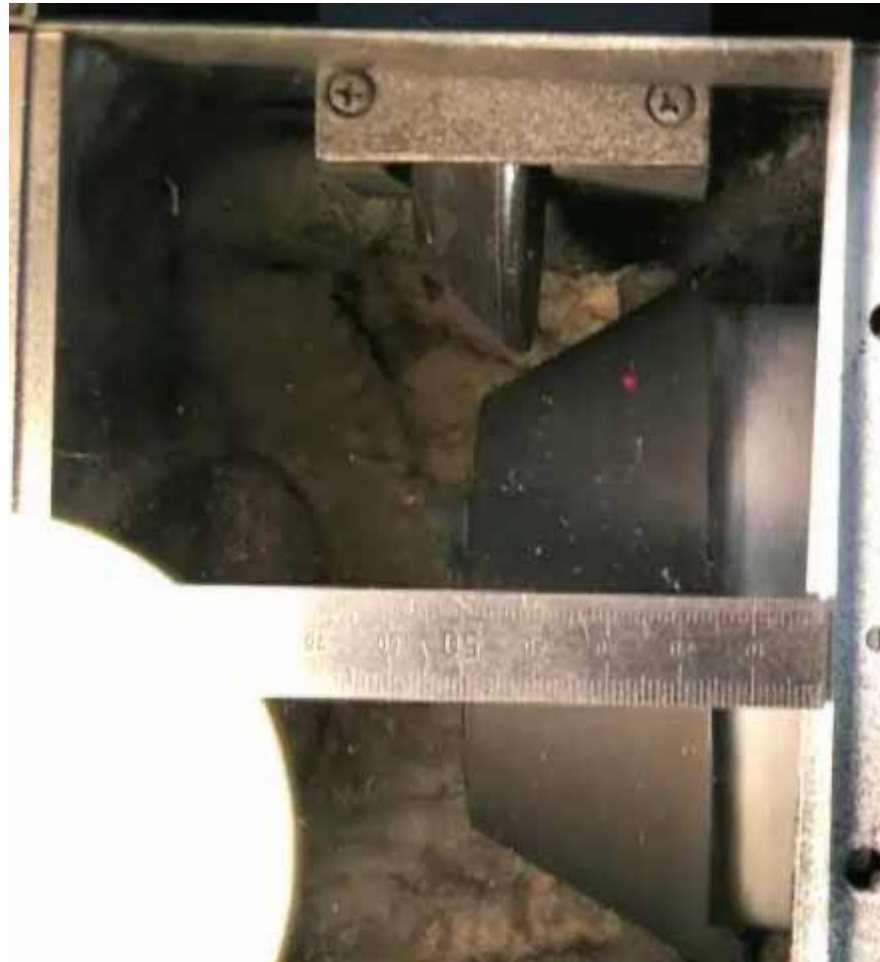
熱間しごきスピニング加工の映像

$T=400$, $R=40\%$, $R_r=2\text{mm}$, $v=0.5\text{mm/rev}$

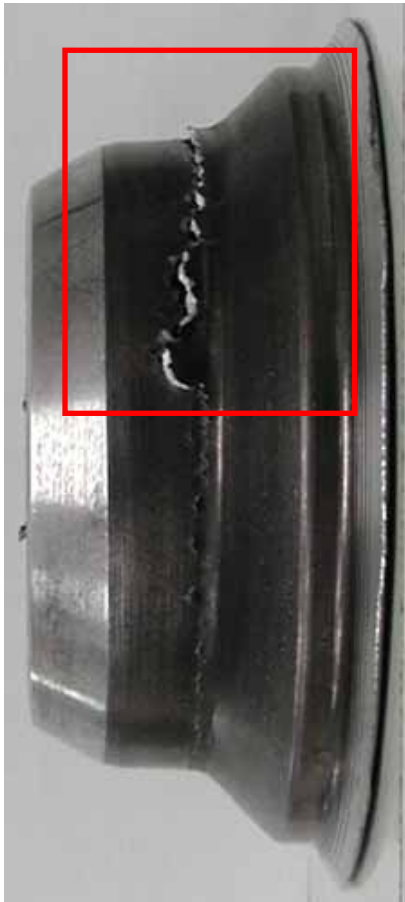
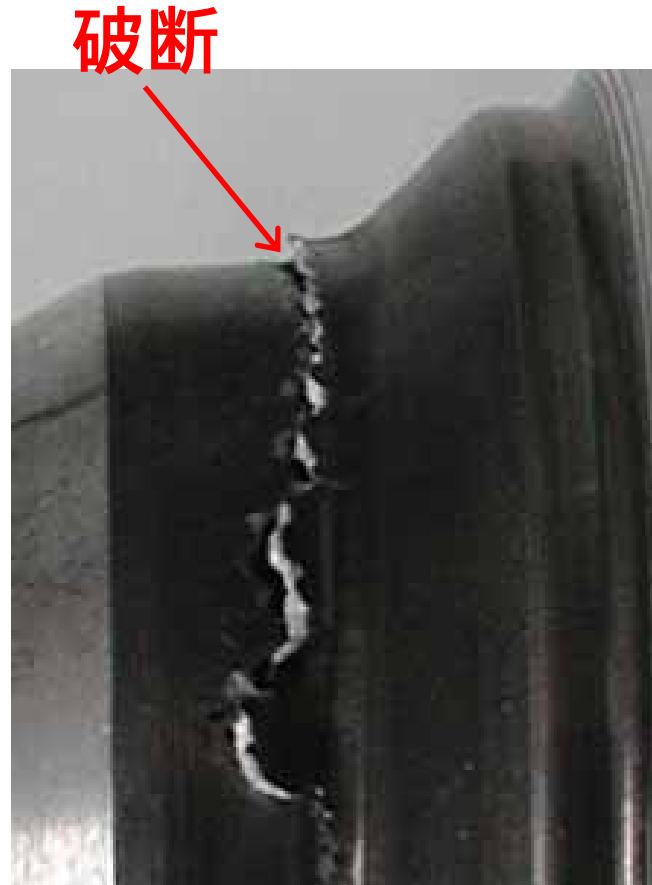
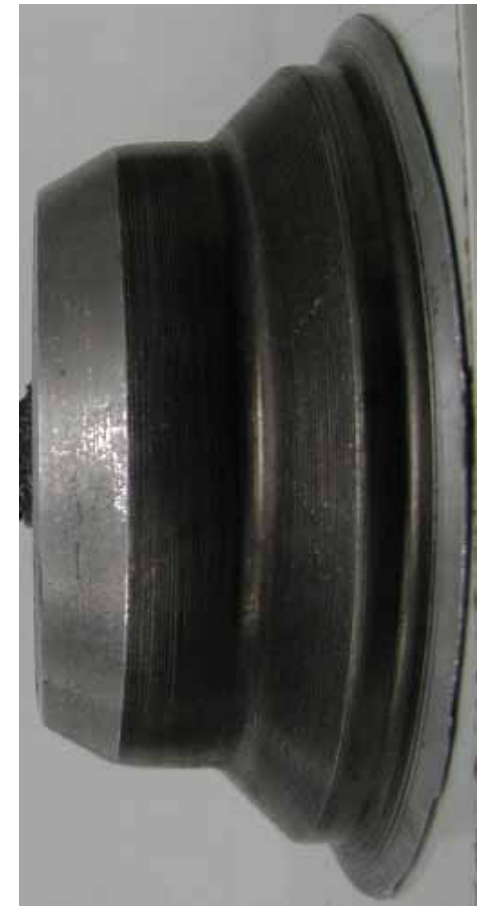
加工温度上昇による加工性向上

$R=40\%$, $R_r=2\text{mm}$, $v=0.5\text{mm/rev}$

(a) $T=350$

(b) 拡大図

(c) $T=400$

1. 加工温度を400 以上にすると延性が向上して加工が可能になった。
2. しごきを加えることにより、鑄造欠陥を除去できるが、製品表面にクラックが発生し、しごき率が大きくなるほどクラックが大きくなった。
3. ローラー送り速度を遅くすることで表面クラックの発生を抑制でき、角部のみの減速でも抑制できた。

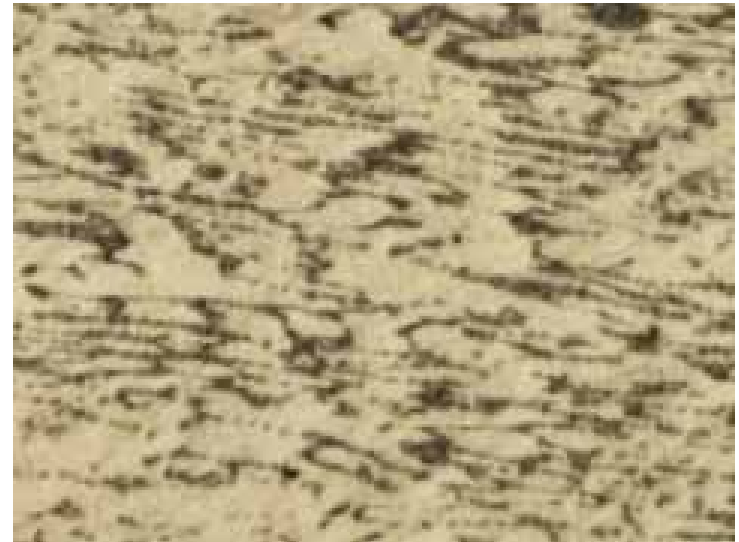
(b) 成形後
