せん断加工された1180MPa級超高張力鋼板の抵抗スポット溶接部における疲れ強度

極限成形システム研究室 菊川 広貴

せん断加工された1180 MPa級超高張力鋼板の抵抗スポット溶接部の疲れ強度特性に及ぼす水素脆化と重ね代の影響について調査

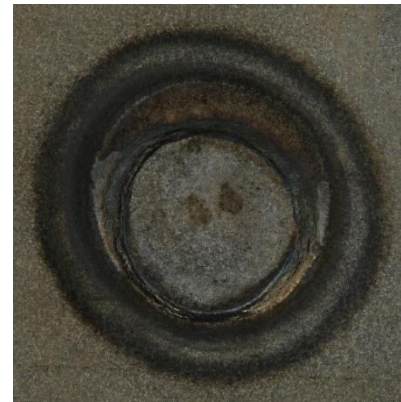
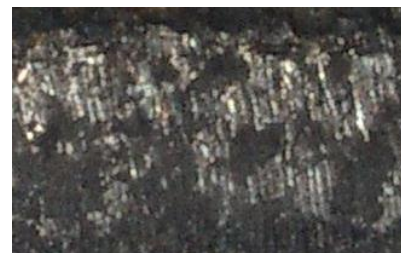
$r = 40 \text{ mm}$ における水素チャージされた
切口面および溶接部の表面・断面観察結果

溶接部表面

溶接部断面

切口面

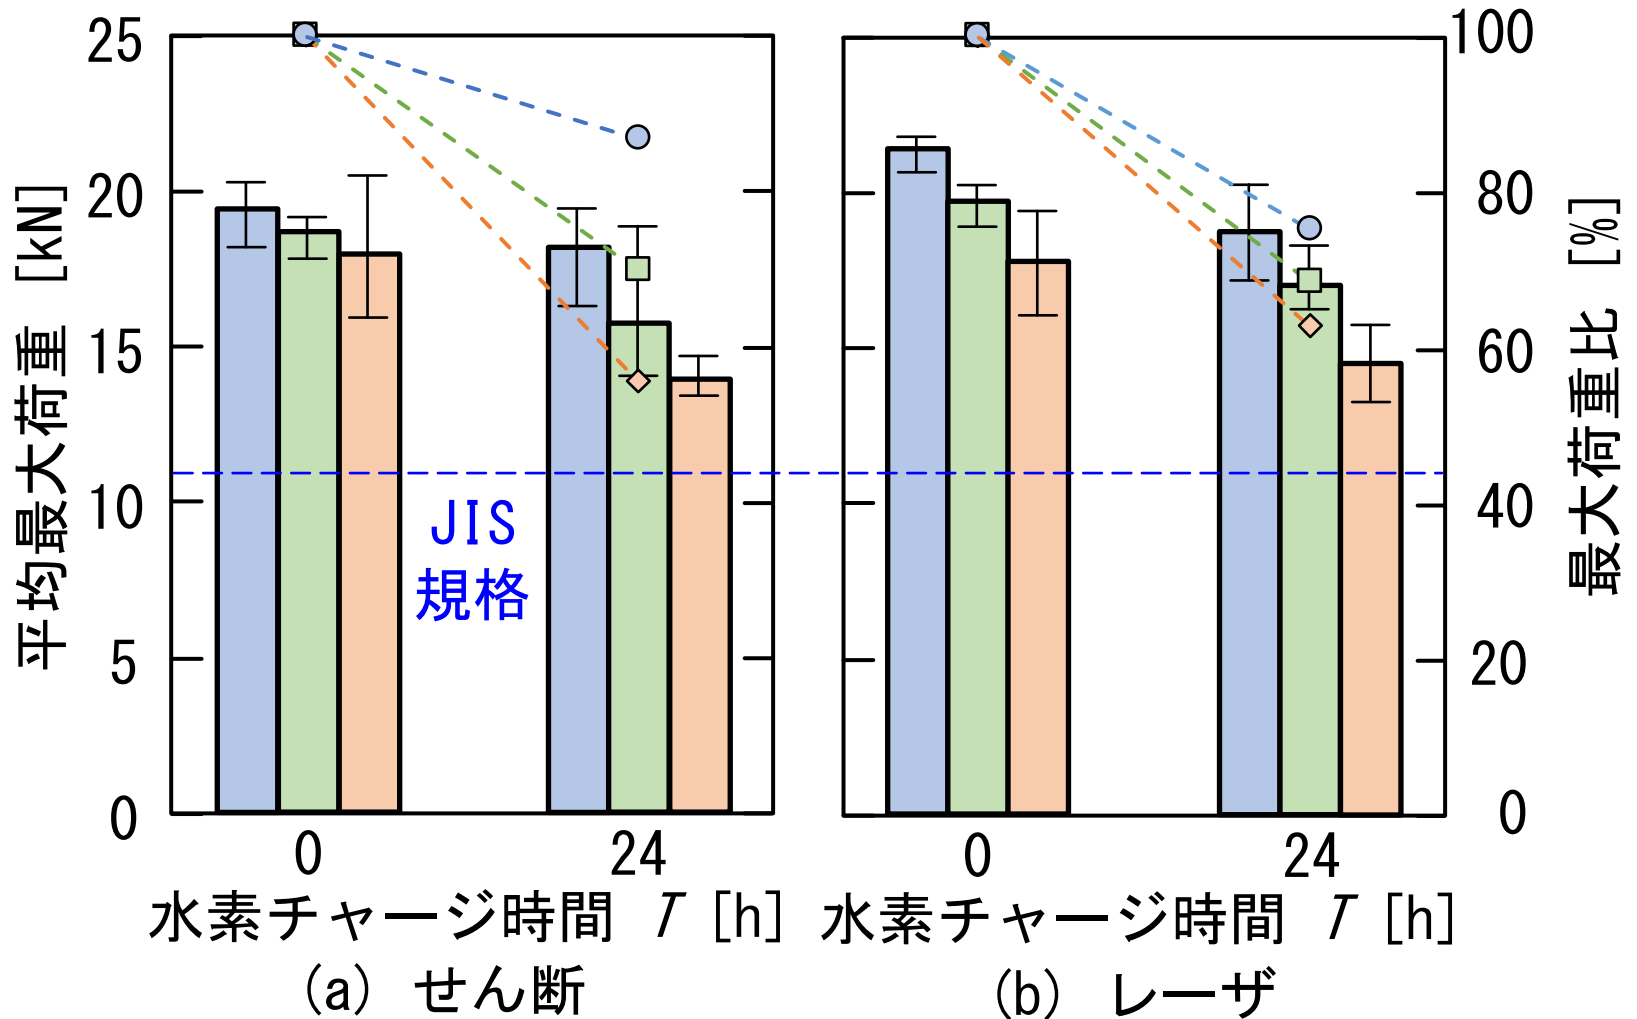
陰極水素チャージされた溶接接手における 引張せん断荷重および最大荷重比

■ $r = 40\text{mm}$
 ■ 15mm
 ■ 10mm
 $n = 3$

- 1) 引張せん断試験において，重ね代の低下とともに荷重は低下し，水素脆化されるとさらに低下した．また，せん断加工された継手強度はレーザー切断された継手と同程度であった．
- 2) 水素脆化なしの疲れ試験において，重ね代とともに繰返し回数は低下した．また，せん断加工された継手の繰返し回数と破壊形態はレーザー切断された継手と同程度であった．
- 3) 水素脆化された継手の繰返し数比は，レーザー切断された継手で66 %であったが，せん断加工された継手では30 %まで大きく低下した．

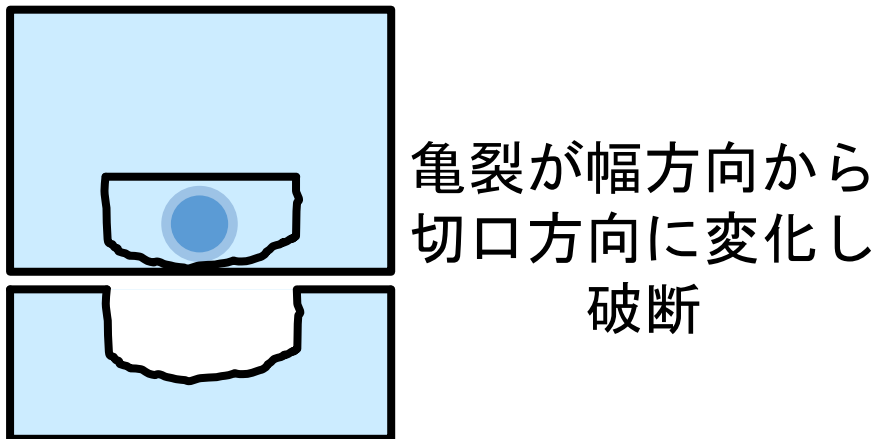
(c) 切口破断

亀裂が幅方向から
切口方向に変化し
破断

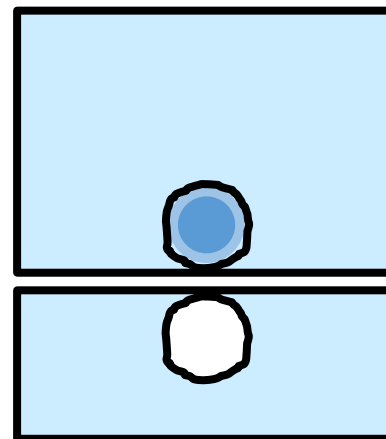
(d) プラグ破断

亀裂が熱影響部に
沿って進展し破断
